INFORMACJA DLA KLIENTA

W przypadku dokonania zakupu, którejś z poniższych opraw z rodziny BTL, gdzie jako akcesorium dodawana była do opakowania przesłona HC - tzw. "plaster miodu" i została ona zastosowana w oprawie - prosimy o usunięcie przesłony z oprawy.

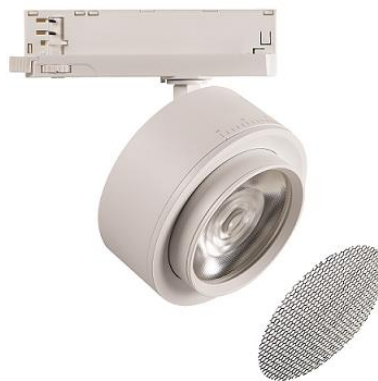
Zastosowanie przesłony HC w oprawie, w specyficznych warunkach otoczenia, może doprowadzić do przyspieszonej degradacji soczewki, co znacząco skraca trwałość oprawy i może spowodować jej uszkodzenie.

Należy usunąć przesłonę HC z oprawy, co pozwoli uniknąć ryzyka wystąpienia powyższego problemu. Sama oprawa BTL nie ma żadnej wady technicznej i działa prawidłowo.

Usunięcie przesłony polega na odkręceniu przedniego pierścienia w oprawie, co odbywa się bez użycia narzędzi.
